梁集镇505省道西侧、规划刘梁路两侧地块

土壤污染状况调查报告

送审稿

调查单位：江苏泰斯特生态环保研究院有限公司

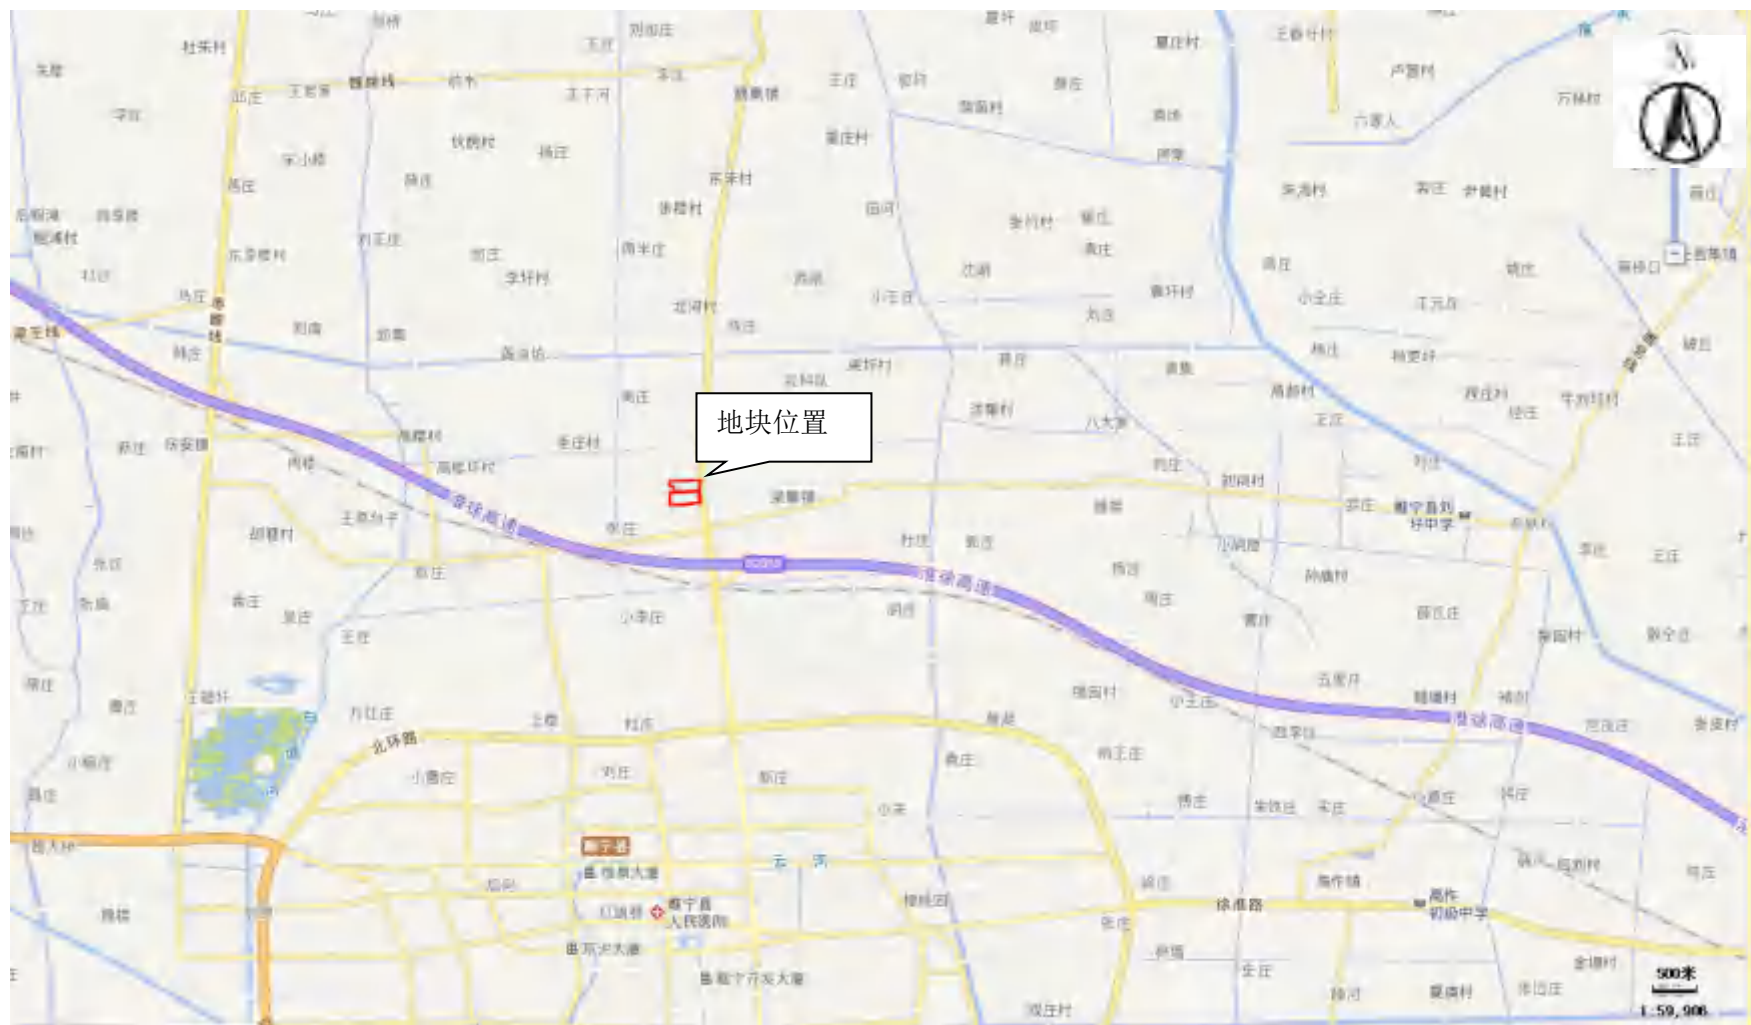
图 2.2-1 地块地理位置示意图

本次调查范围为梁集镇505省道西侧、规划刘梁路两侧（2021-34、2021-54）地块，以及该地块周边500米范围内可能的污染源和敏感目标。目标地块土地坐落位于睢宁县梁集镇505省道以西、规划刘梁路两侧，目标地块地理位置见图2.2-1。

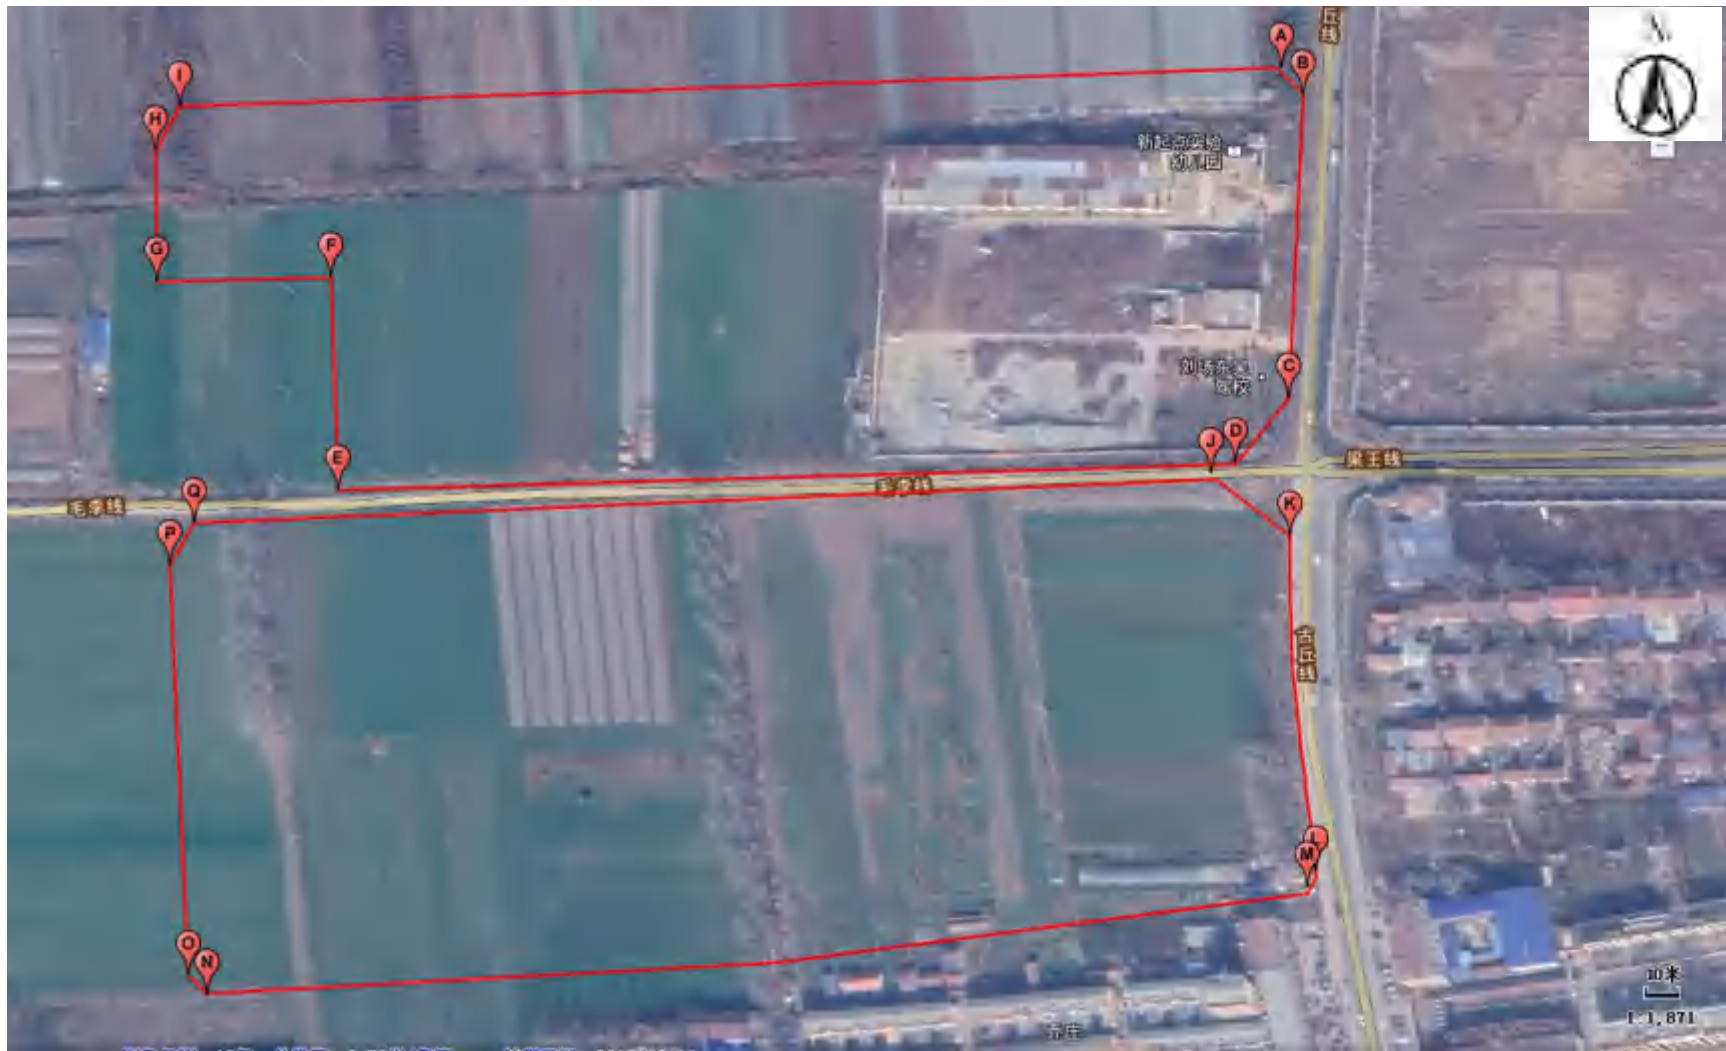
图2.2-2 场地调查范围图

二块地块均呈不规则多边形，二块建设用地（2021-34、2021-54地块）相对位置示意图见图2.2-2，详表见表2.2-1。二块建设用地地宗地图见图2.2-3、2.2-4，拐点坐标见表2.2-2，坐标系为2000国家大地坐标系。

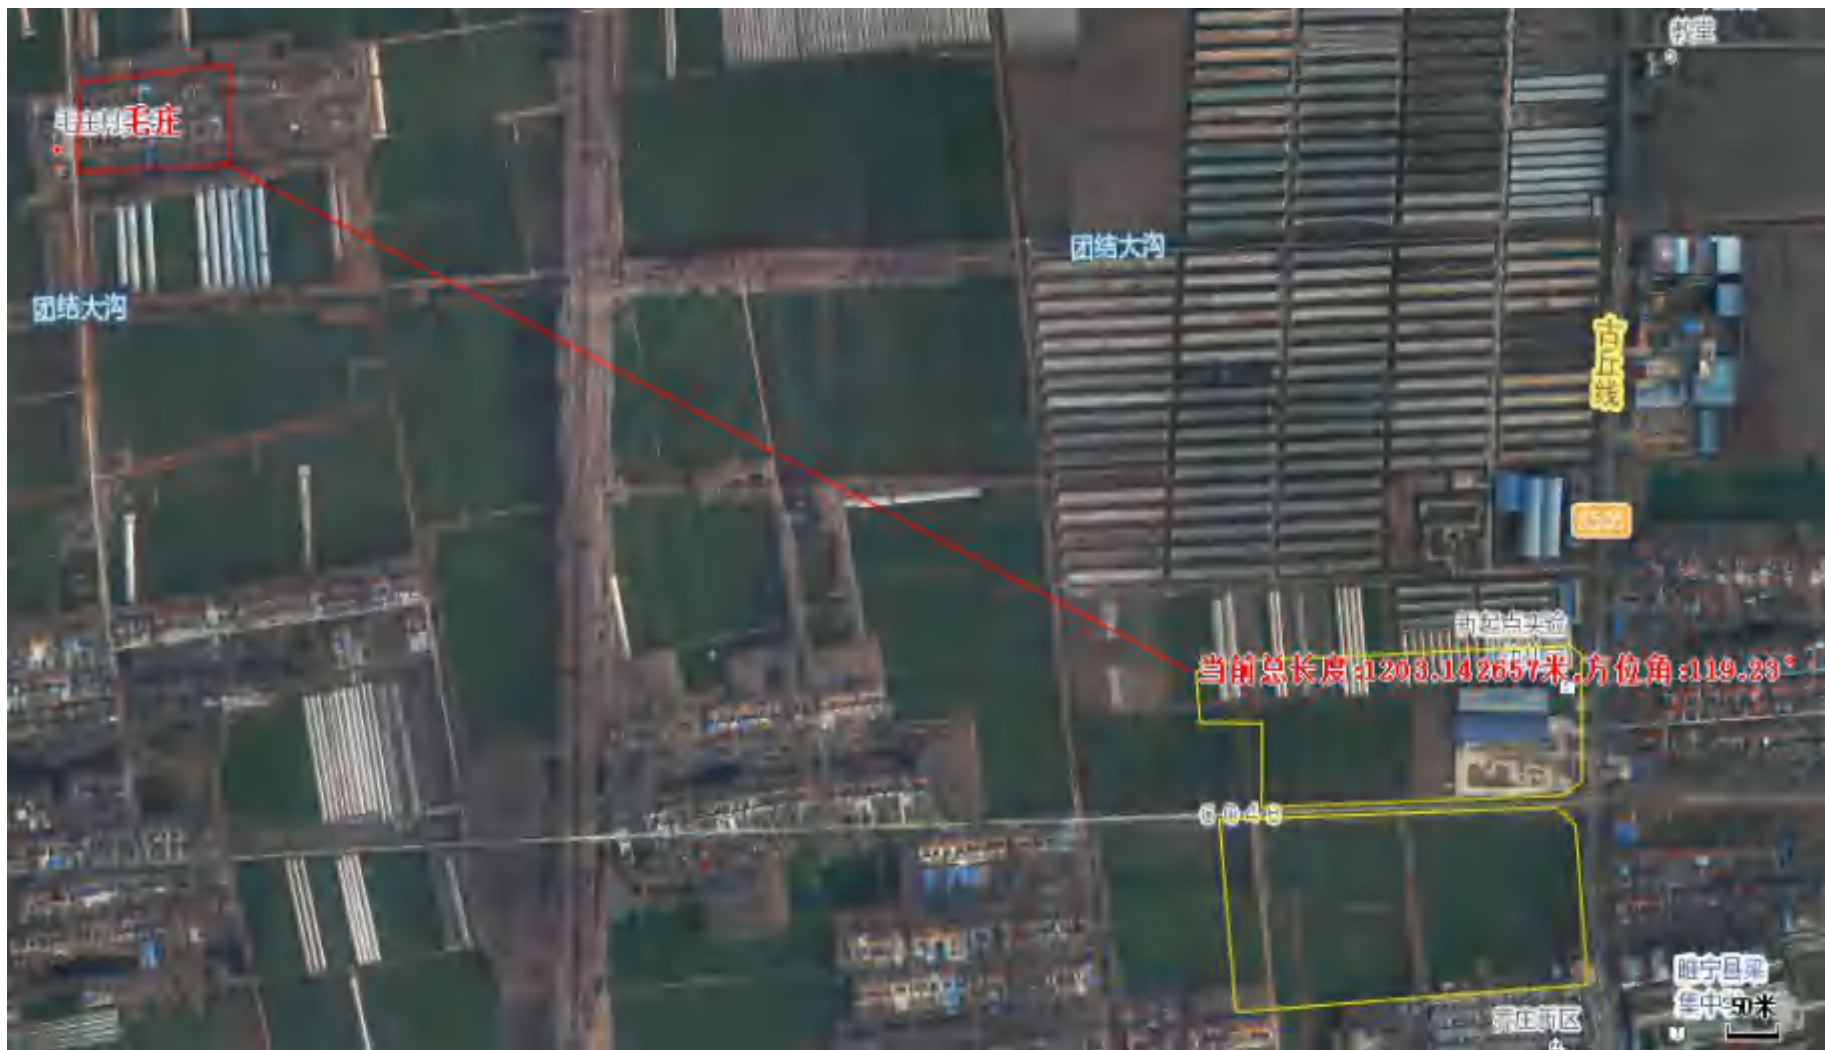
图3.1-3 毛庄与本地块的地理位置关系

因本地块在前期未进行岩土工程初步勘察，引用该地块周边梁集镇毛庄安置区的《睢宁县梁集镇毛庄安置区岩土工程初步勘察报告》（淮安东大勘测设计有限公司，2020年11月，勘察编号：SN2020-1117）。梁集镇毛庄安置区位于本地块西北方向，直线距离1.23千米。两地块间无山川、自然河流等地质情况。从地形、地貌、水文条件上相似程度高，故引用“睢宁县梁集镇毛庄安置区”的岩土工程初步勘察报告可信度高。

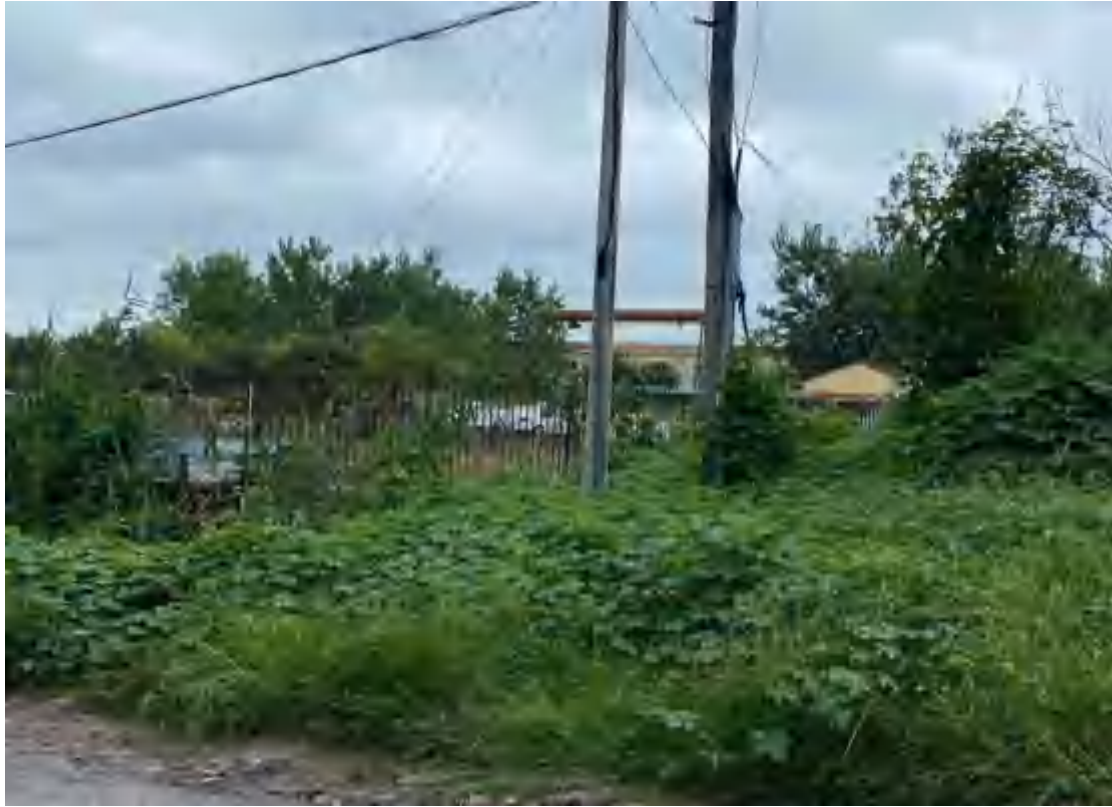
驾校情况如下：地块内驾校成立于2015年左右，原名为“永安驾校”后更名为“刘场驾校”。占地面积约4500m²，驾校路面均为水泥硬化路面；现有3辆小型轿车，场地内主要用于驾考科目二练习；驾校场地内无沟渠、水塘、池体等，无加油设施，车辆均在定点加油站加油；无维修保养等设备，车辆维保均在指定车辆维修点进行。

地块内驾校南侧

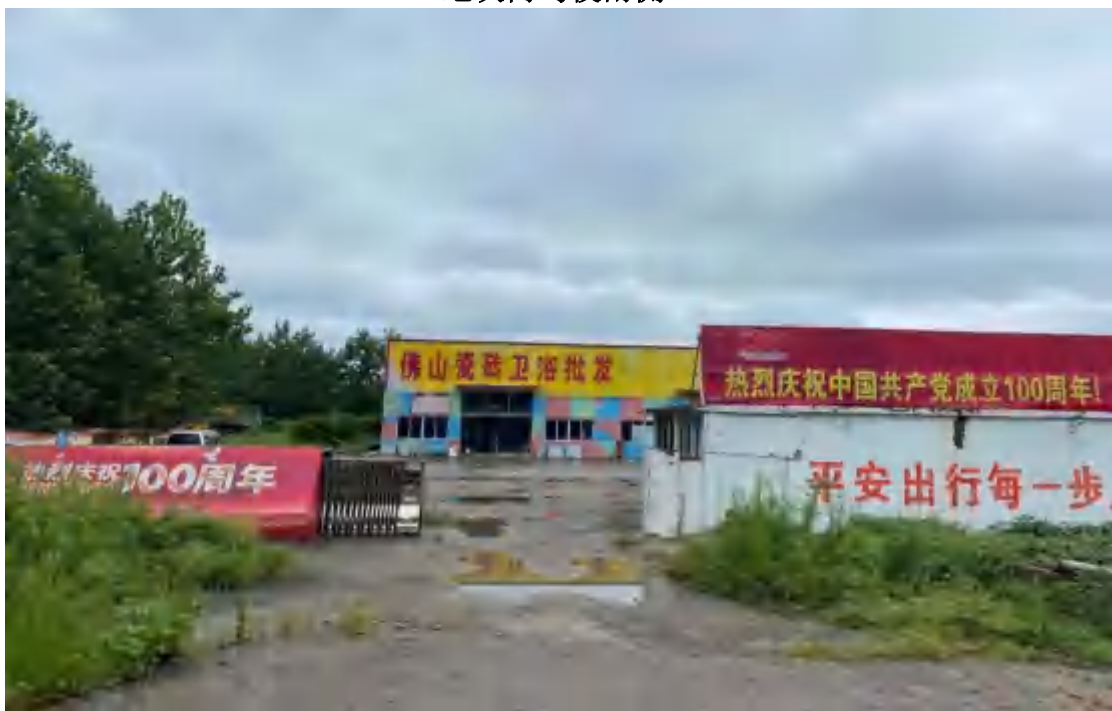
地块内仓库情况如下：仓库位于驾校北侧，仓库前身为某幼儿园，幼儿园于2017年左右搬迁。仓库于2021年年初租赁，用于某卫浴瓷砖批发部的仓库。仓库为砖瓦建筑、瓷砖地面；内部存放为成品瓷砖；仓库面积约为2100m²左右；仓库内无生产活动，仅放置成品瓷砖。

地块内仓库门

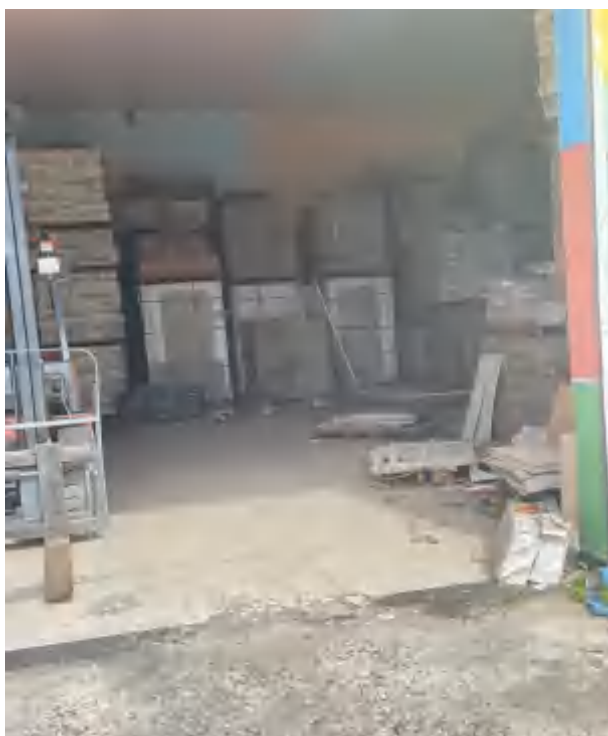
地块内仓库内部情况

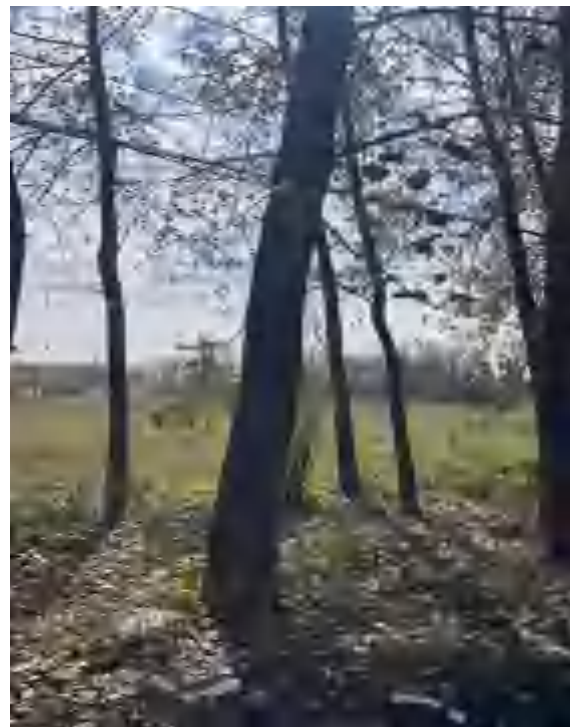
地块内刘梁路南侧

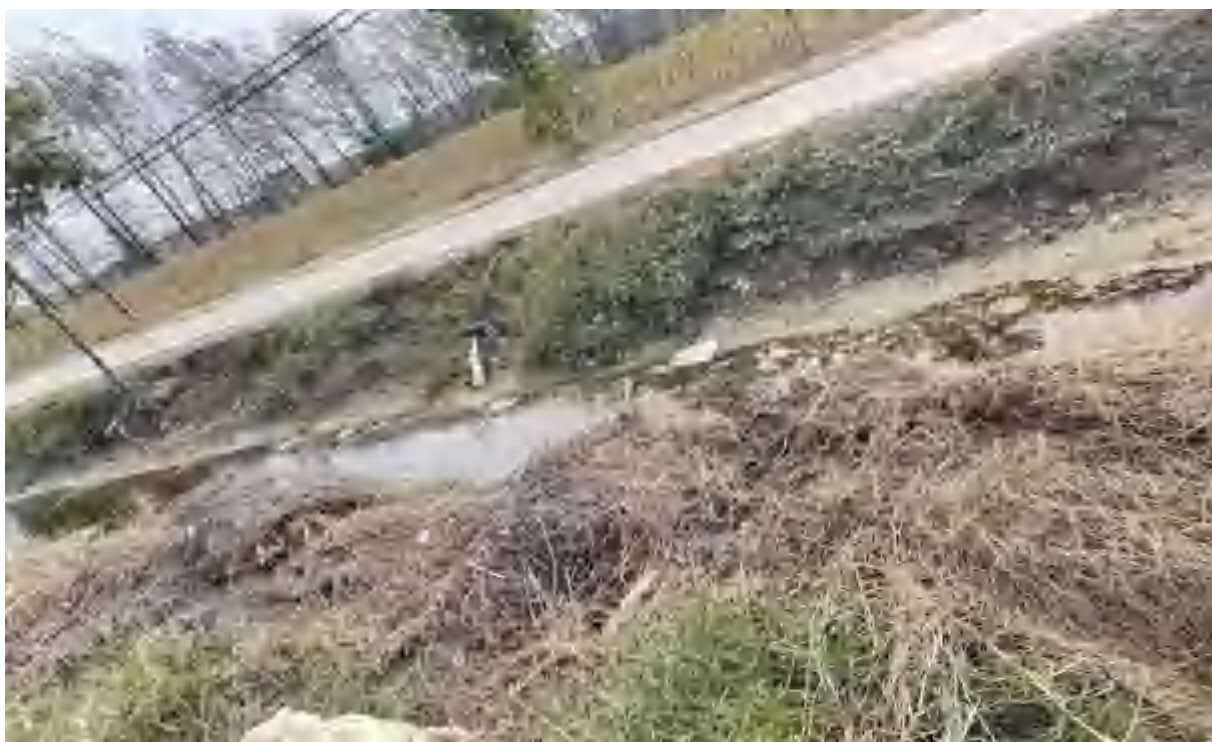
地块内刘梁路北侧

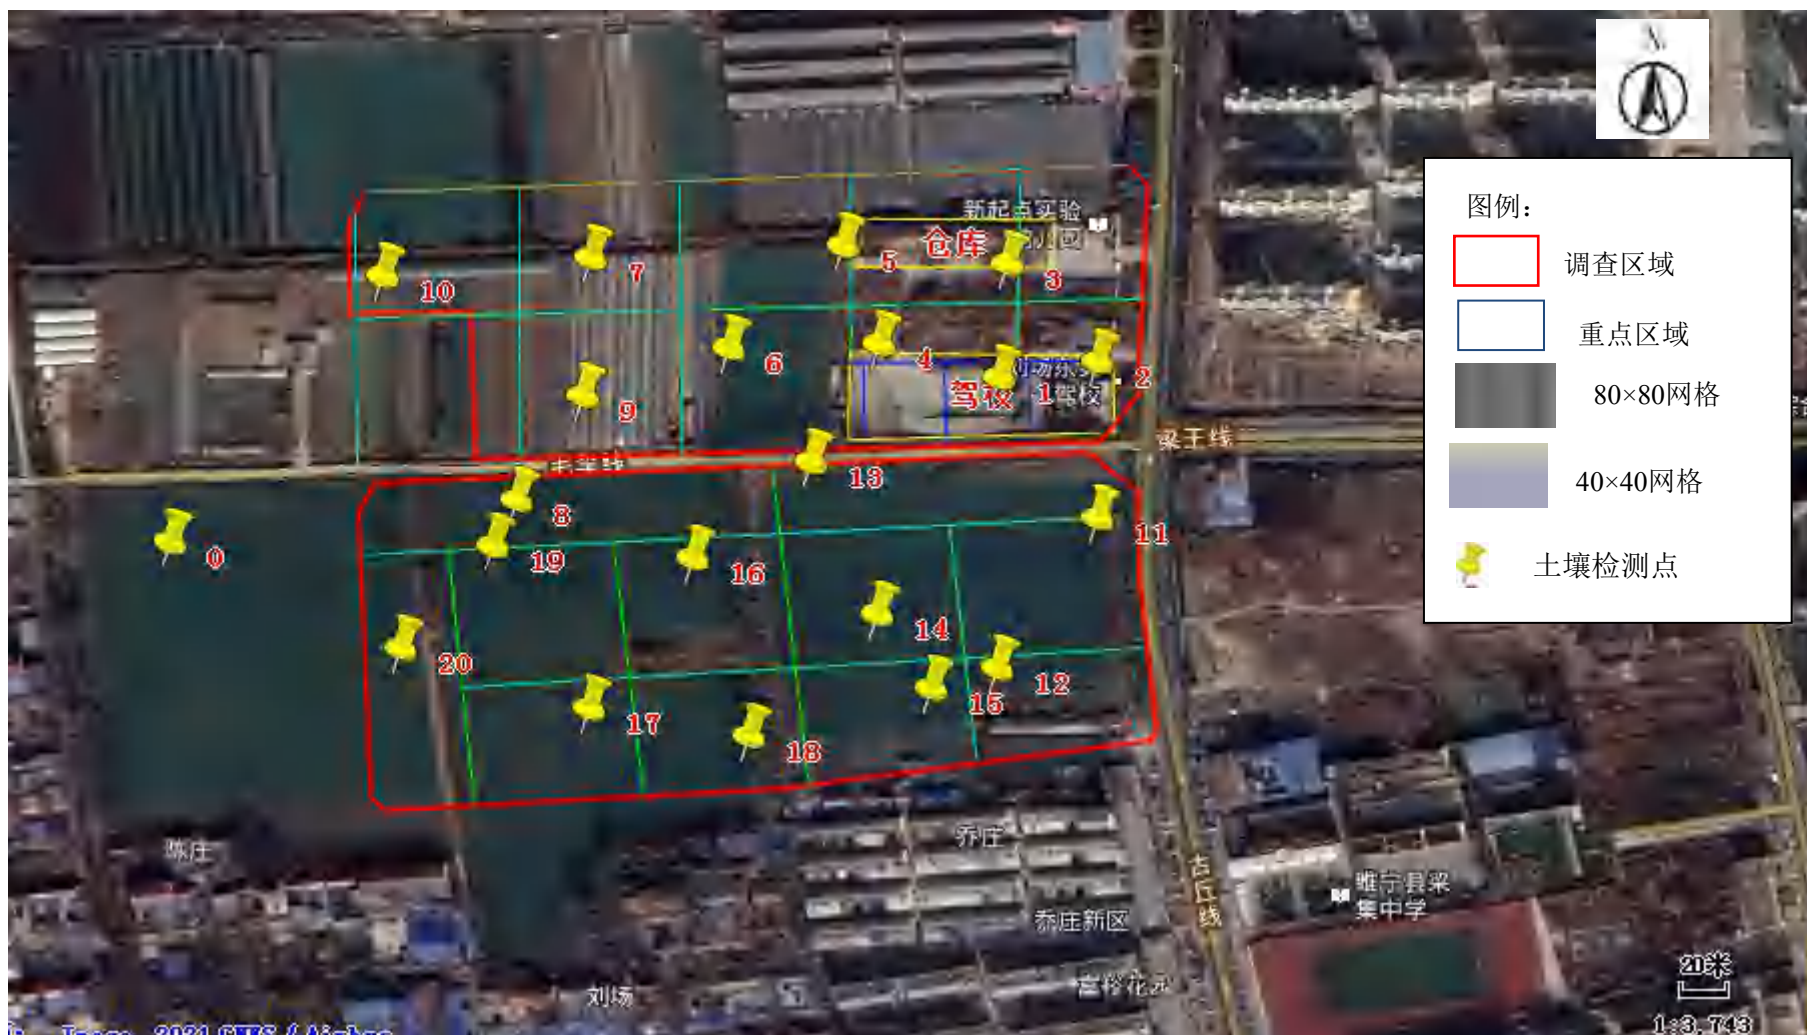
图5.1-1 地块现场快速检测点位

地块现场快速检测点位见图5.1-1，现场采样照片见表5.1-2；现场PID检测见表5.1-3；现场XRF检测见表5.1-4；相关点位快速检测结果见表5.1-5。

点位名称	深度 m	金属 (mg/kg)							PID (ppm)
		砷	镉	铬	铜	铅	镍	汞	
S-0	0.2-0.5	5	ND	53	9	ND	17	ND	0.821
S-1	0.2-0.5	2	ND	<19	13	ND	22	ND	0.625
S-2	0.2-0.5	2	ND	24	10	ND	12	ND	0.701
S-3	0.2-0.5	2	ND	50	10	ND	13	ND	0.350
S-4	0.2-0.5	ND	ND	52	9	20	19	ND	0.741
S-5	0.2-0.5	2	ND	55	10	ND	13	ND	0.525
S-6	0.2-0.5	5	ND	37	9	ND	14	ND	0.365
S-7	0.2-0.5	3	ND	46	13	ND	13	ND	0.475
S-8	0.2-0.5	2	ND	63	10	18	15	ND	0.525
S-9	0.2-0.5	5	ND	37	14	ND	18	ND	0.576
S-10	0.2-0.5	3	ND	42	11	ND	14	ND	0.704
S-11	0.2-0.5	4	ND	52	13	ND	15	ND	0.536
S-12	0.2-0.5	8	ND	53	13	ND	19	ND	0.674
S-13	0.2-0.5	ND	ND	25	8	17	15	ND	0.914
S-14	0.2-0.5	1	ND	29	11	15	11	ND	0.701
S-15	0.2-0.5	3	ND	<20	11	ND	16	ND	0.367
S-16	0.2-0.5	1	ND	53	17	ND	21	ND	0.527
S-17	0.2-0.5	4	ND	30	13	ND	13	ND	0.635
S-18	0.2-0.5	5	ND	58	13	ND	19	ND	0.525
S-19	0.2-0.5	8	ND	46	11	ND	15	ND	0.435
S-20	0.2-0.5	4	ND	<5	13	ND	14	ND	0.701
