邳州市官湖镇老农科站地块 土壤污染状况调查报告 (备案稿)

项目名称：邳州市官湖镇老农科站地块土壤污染状况调查报告

编制单位：徐州康诚环保科技有限公司

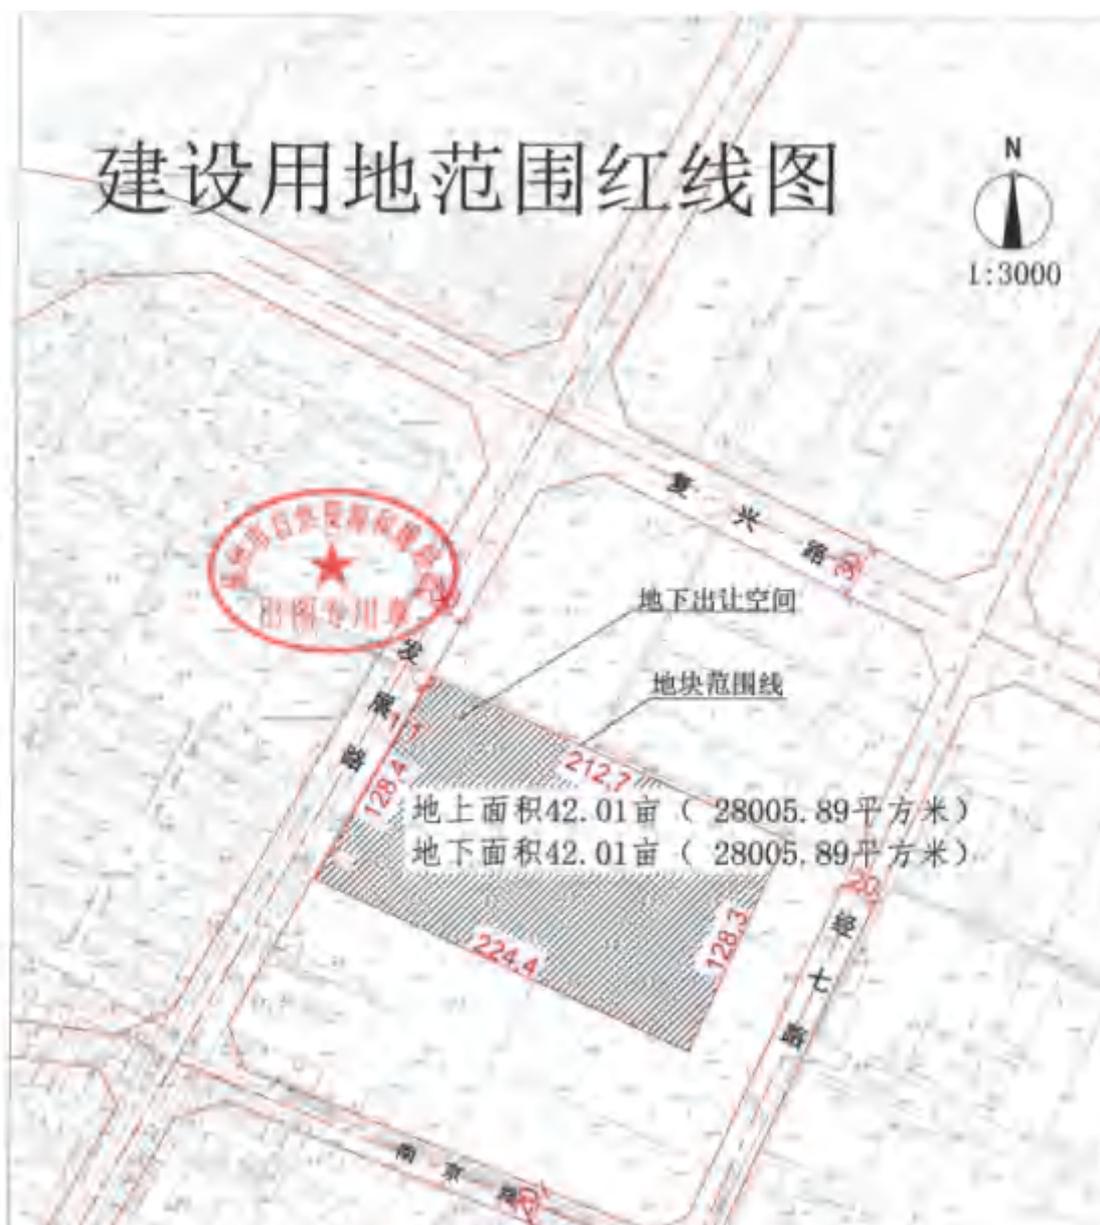
图 2.2-1 调查地块范围红线图

本次土壤污染状况调查范围为邳州市官湖镇老农科站地块，东至空地、南至空地、西至发展路、北至恒佳锦绣城，调查面积 28005.89m²（约 42.01 亩）。根据调查地块的建设用地设计红线图（CAD），具体调查范围见图 2.2-1（图中红色边框内为本次调查范围）。本次调查范围坐标点一览表见表 2.2-1。调查对象主要是地块范围内的土壤和地下水。

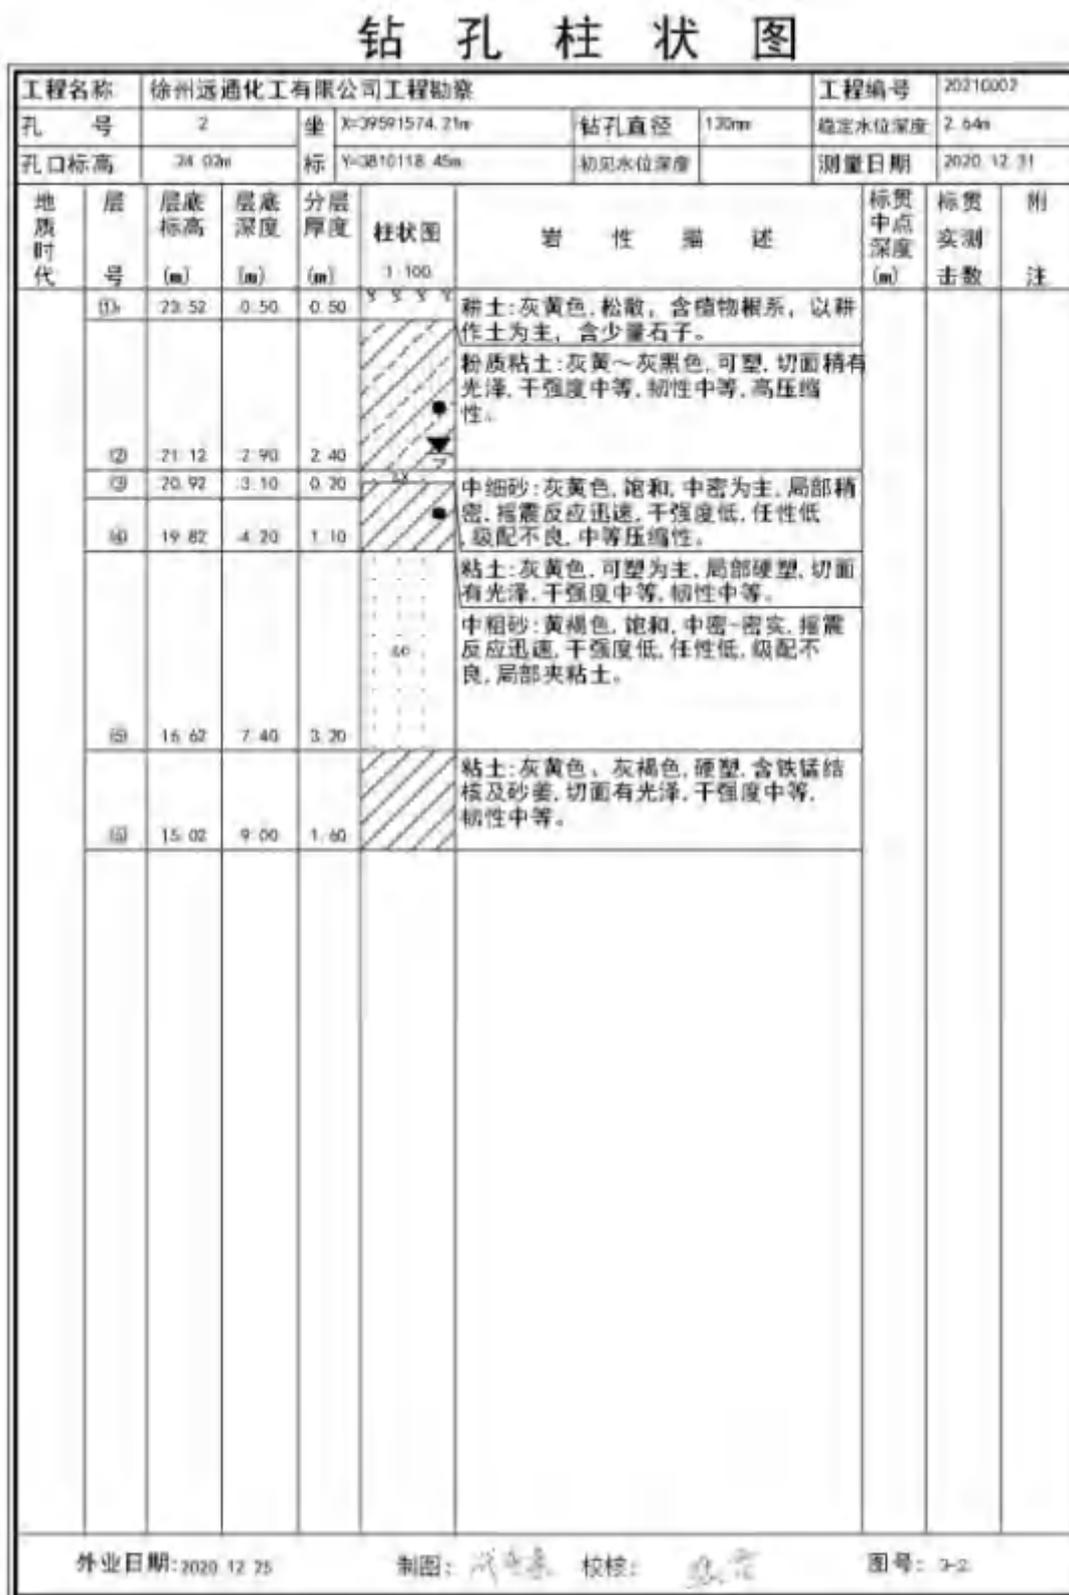
图 3.1-3 柱状图

根据《徐州远通化工有限公司场地工程地质、水文地质条件初步勘察报告》（2021年1月）中部分内容，现将勘探揭示的岩土层自上而下列表如下：

大部分钻孔（1#、2#、4#、5#）为耕土，灰黄色，松散，含植物根系，以耕作土为主，部分含少量石子及水泥块。本层厚度 0.4-0.5m，平均 0.45m。

灰黄色~灰黑色，可塑，切面稍有光泽，干强度中等，韧性中等，高压缩性，以粉质粘土为主，含薄层粉土。本层厚度 1.60-2.40m，平均 1.94m，场区分布普遍。

灰黄色，饱和，中密为主，局部稍密，摇震反应中等，干强度低，韧性低，级配不良，磨圆度中等，中等偏低压缩性。本层土厚度很薄，厚度 0.10-0.30m，平均 0.18m，该层在场区普遍分布。

灰黄色，可塑为主，局部硬塑，切面有光泽，干强度中等，韧性中等。本层厚度 1.10-1.80m，平均 1.44m，场区分布普遍。

黄褐色，饱和，中密为主，局部稍密，摇震反应中等，干强度低，韧性低，级配不良，磨圆度中等，局部夹有粘土薄层。本层厚度 2.50-3.50m，平均 3.02m，场区分布普遍。

灰黄色、灰褐色，硬塑，含铁锰结核及砂姜，切面光滑，中干强度，韧性中等。本次勘察孔最深为 9.1m，未穿透，揭露该层最大厚度 2.20m。根据区域地质资料，该层厚度大于 3m。

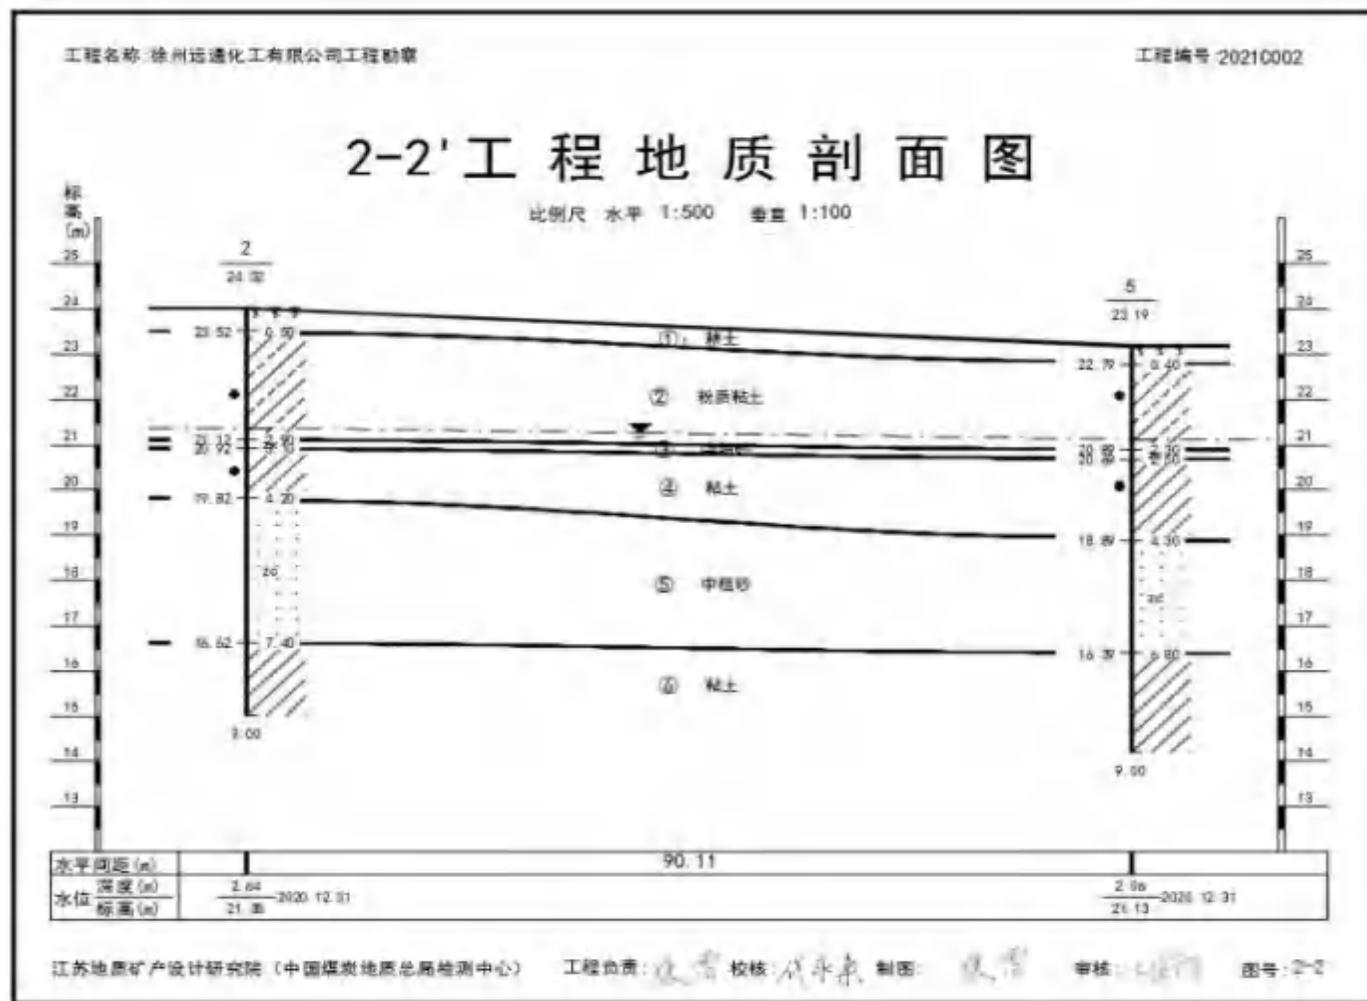
图 3.1-4 工程地质剖面图 (1)

柱状图如图 3.1-3 所示，剖面图如图 3.1-4 所示。

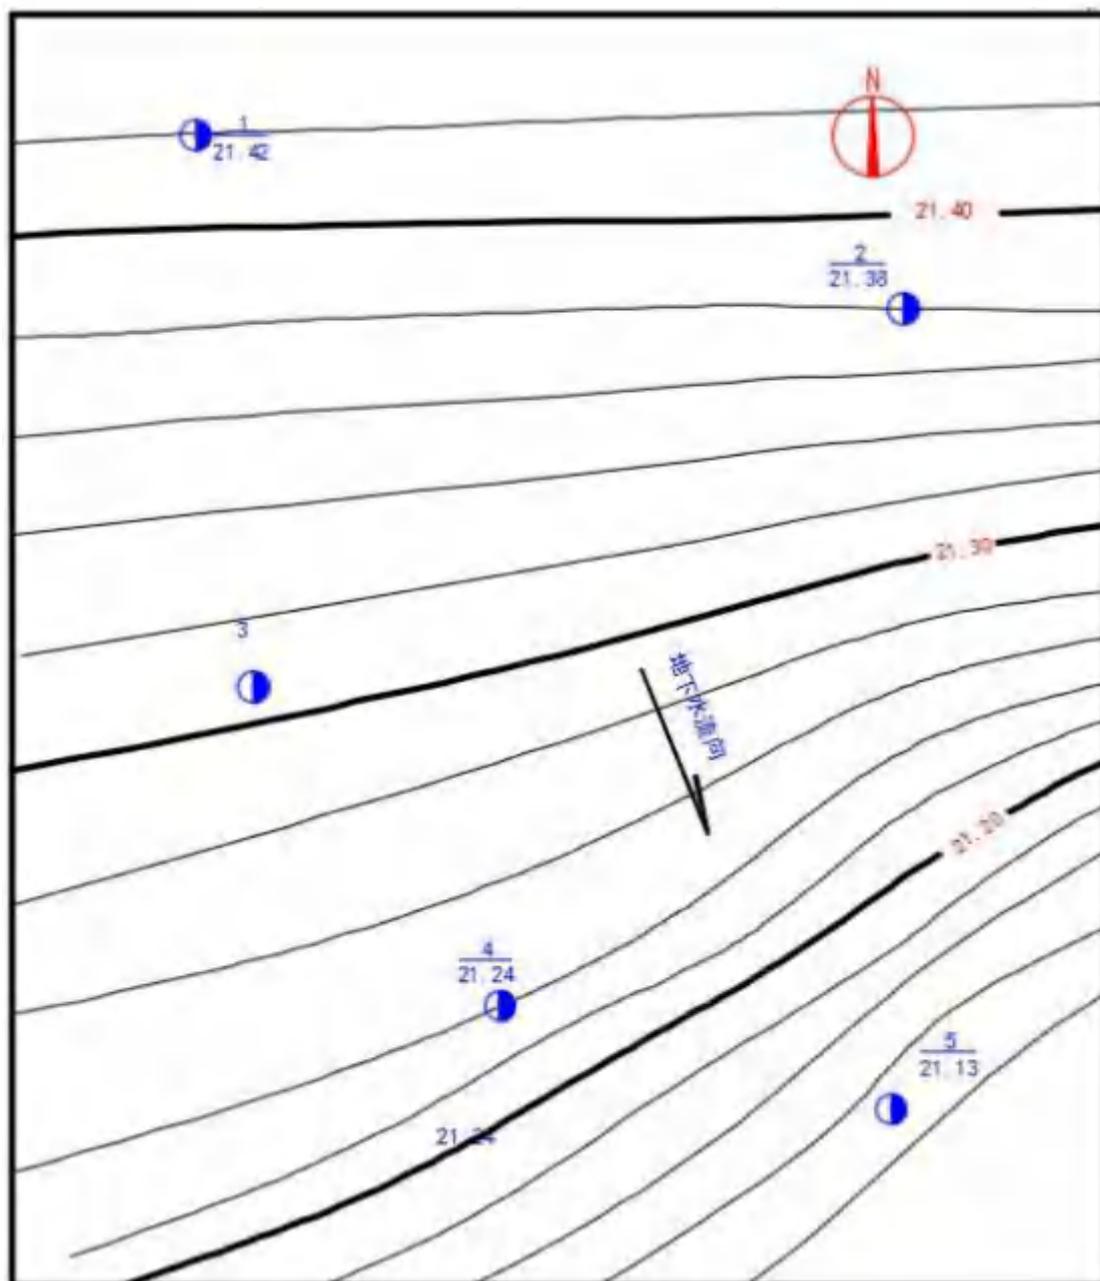
图 3.1-5 岩土工程勘察场地地下水流场图

根据现场控制测量及水位观测情况，地下孔隙潜水水稳定水位标高平均值为 21.29m，确定勘察期间地下潜水水流向为西北至东南走向。地下水流场图如图 3.1-5 所示。

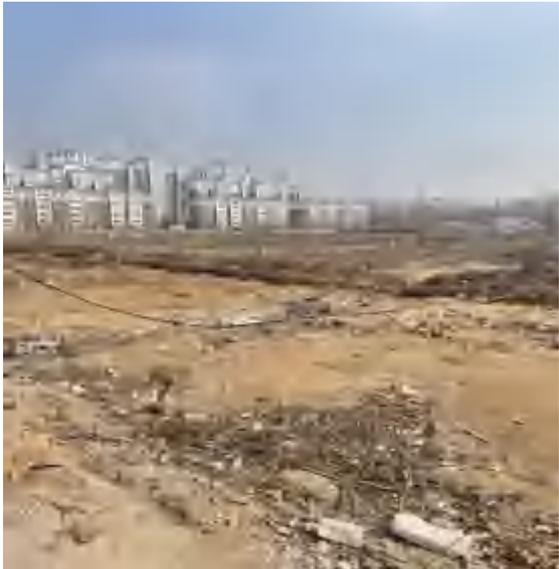
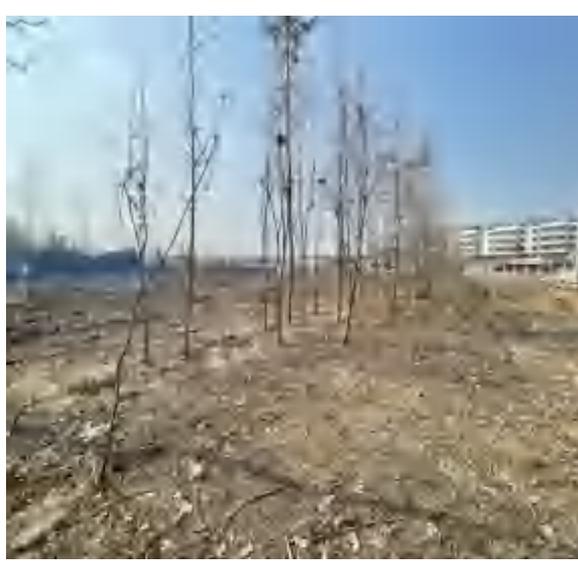
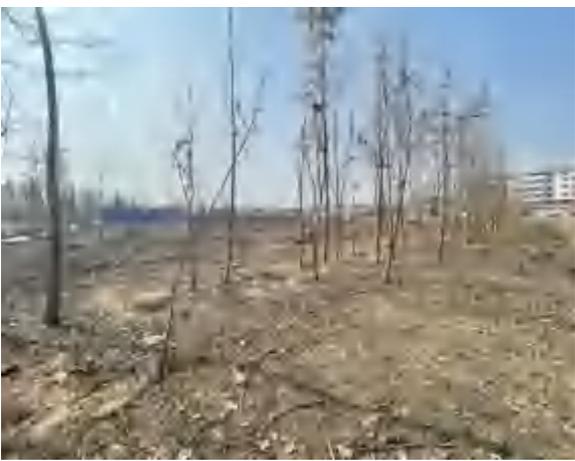
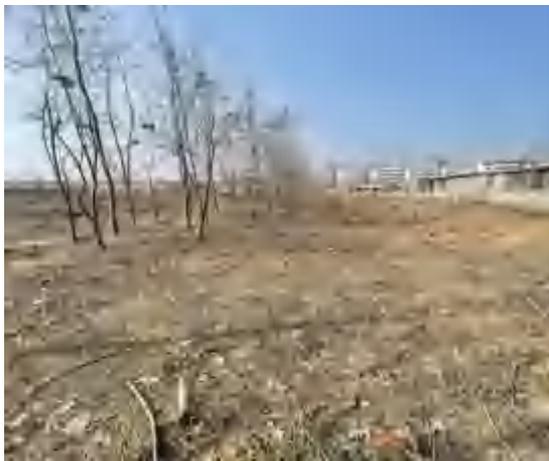
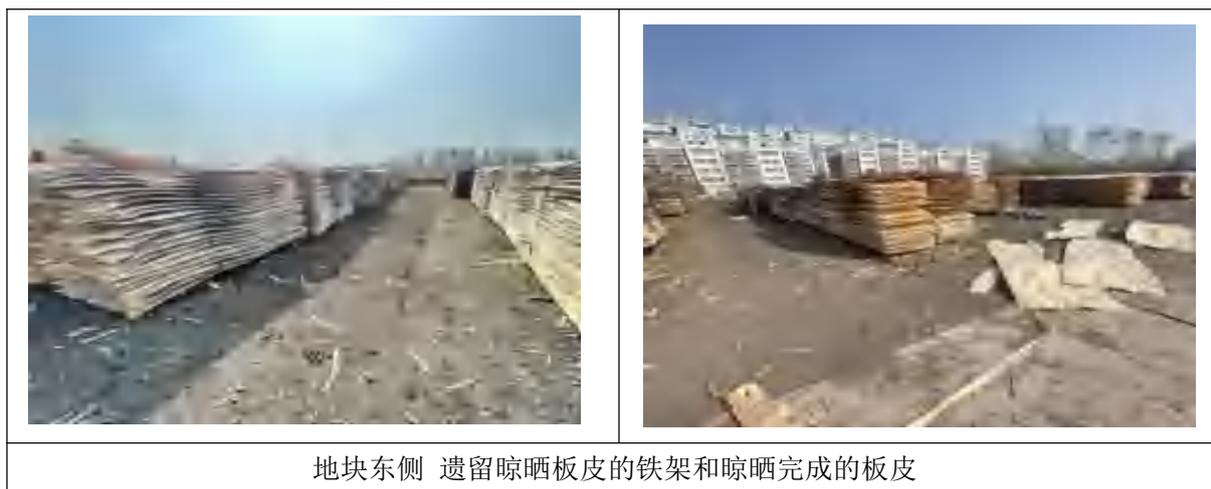
图 3.3-1 地块现状

调查地块为邳州市官湖镇老农科站，东至空地、南至空地、西至发展路、北至恒佳锦绣城，用地面积 28005.89m²（约 42.01 亩）。块四周建有围墙，西侧沿发展路一侧有房屋拆除后遗留建筑垃圾，主要为砖块、砾石以及瓦砾等。东侧遗留有晾晒板皮的铁架和晾晒完成的板皮，其他区域为空地，种植少量杨树，无工业生产痕迹。现场未发现土壤颜色异常、未闻到异常气味。

<p>地块西侧 拆除后遗留砖块、砾石</p>	<p>地块北侧 空地</p>

<p>地块北侧 空地</p>	<p>地块北侧 空地</p>

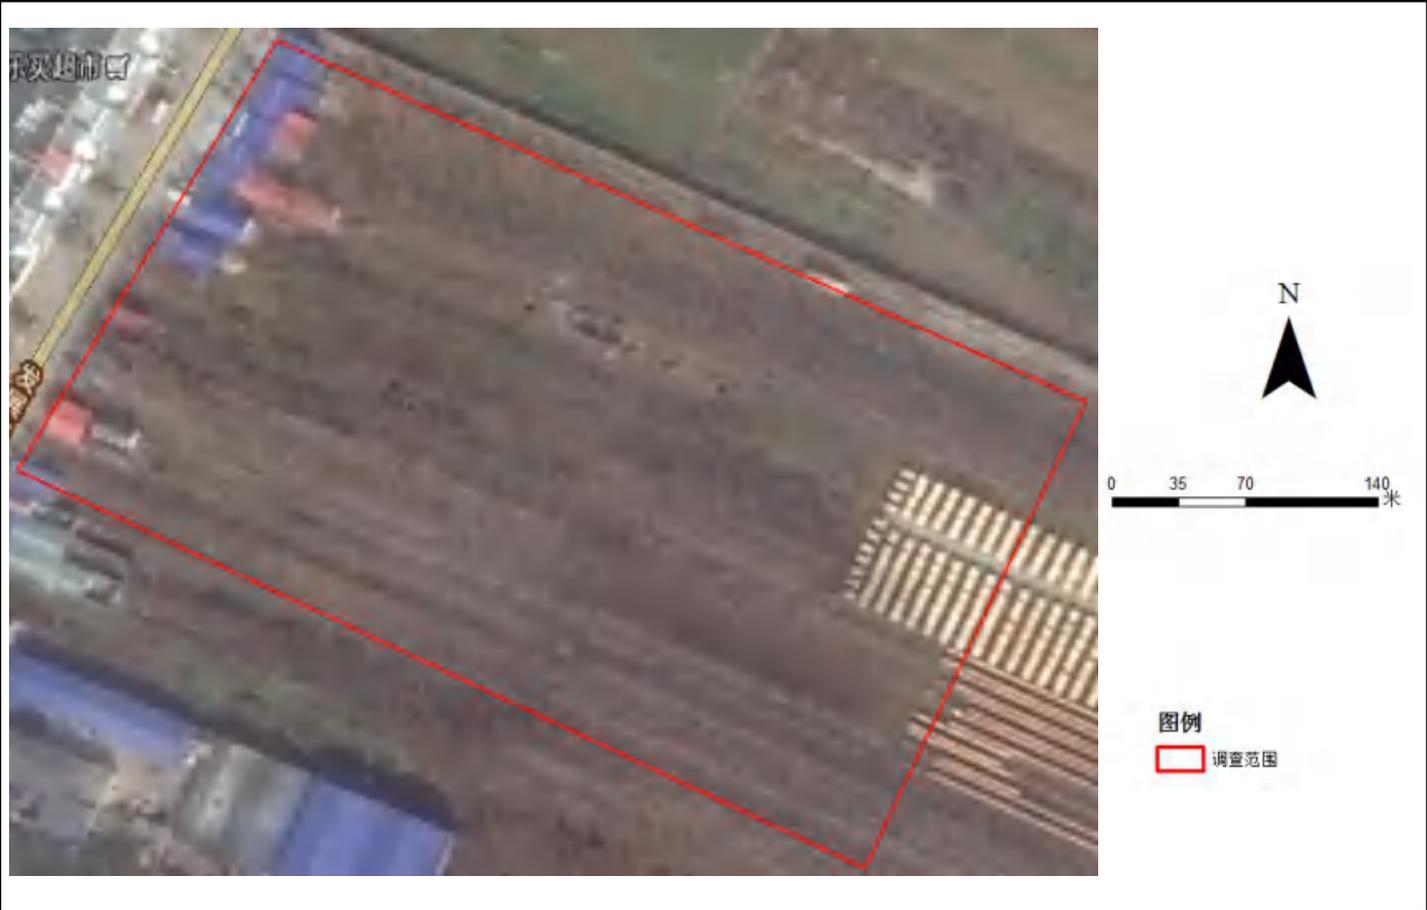
<p>地块内西侧发展路东侧新建几家沿街店铺，地块内最东侧（占整个地块面积约 1/5）被地块外板皮厂用来晾晒旋切后未涂胶的原木板皮</p>

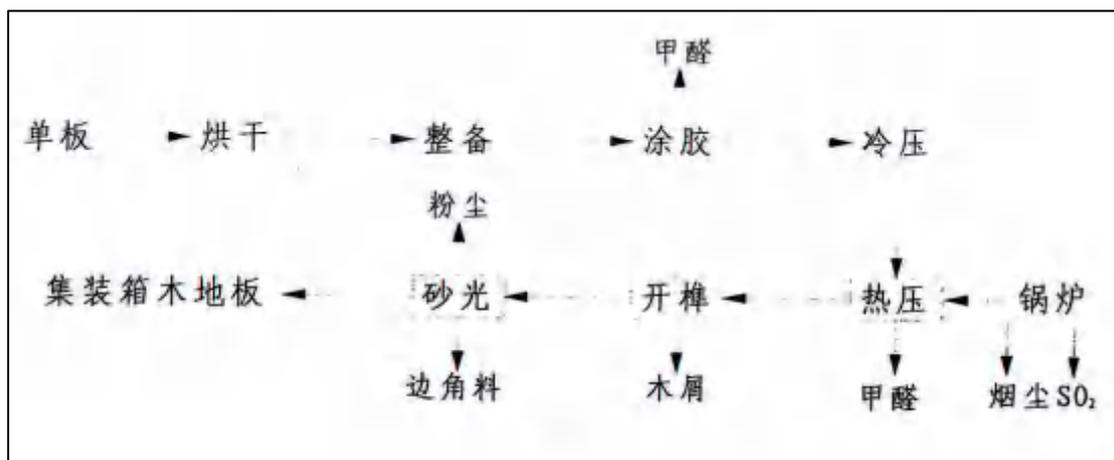
(1) 原辅材料：木材、脲醛树脂胶。

(2) 生产设备：旋切机、热压机、冷压机、砂光机、锅炉以及除尘设备等。

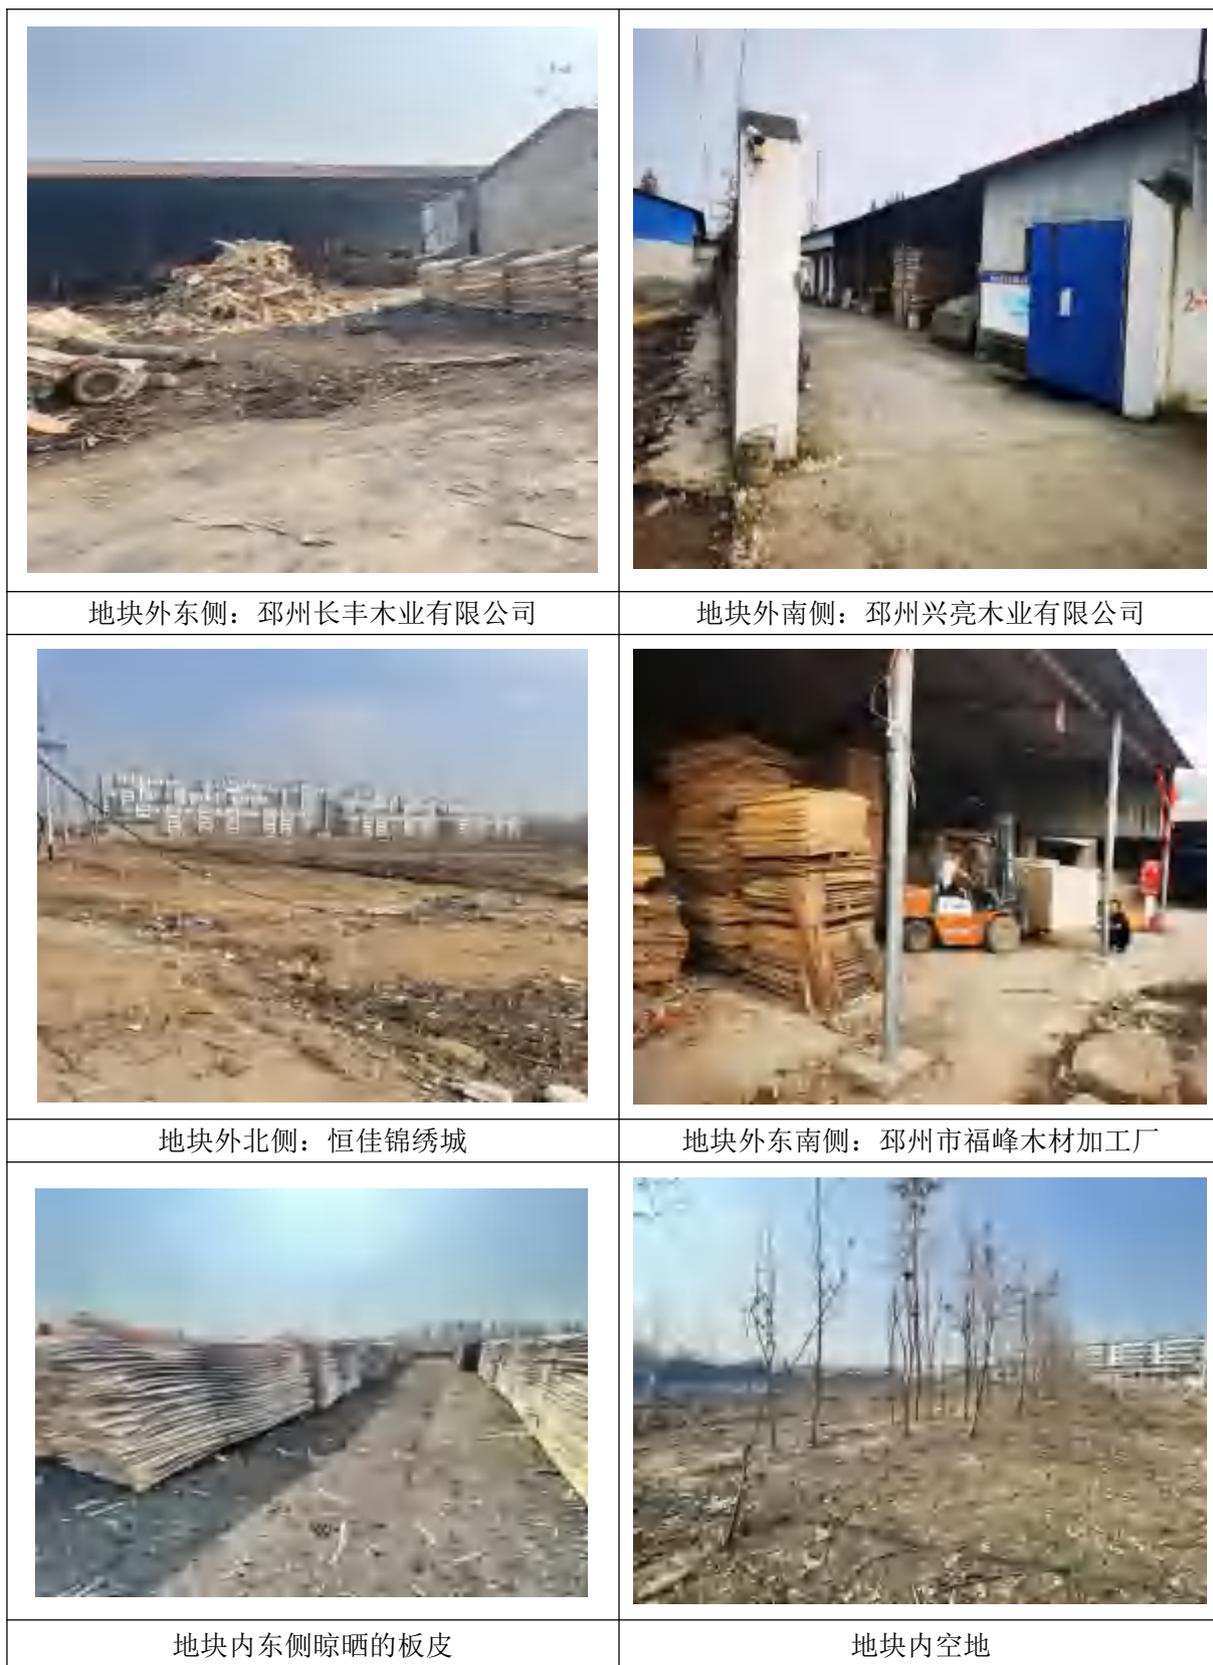
图 5.1-2 地块内及周边现场踏勘照片

- 1、调查地块为平原地形，地块内无河流或水塘，地形平坦。
- 2、地块四周有完整的不锈钢围挡。地块内无历史遗留建筑物，西侧有新拆迁遗留的房屋地基，散落少量石子、模板、砖块等建筑材料；东侧有晾晒板皮的铁架和晾晒完成的板皮；其他区域土地闲置，无外来土和垃圾填埋，无地下管线和沟渠。

3、踏勘期间未发现地块内有化学品的使用痕迹，无刺激性气味，地块内表层土壤无污染痕迹。

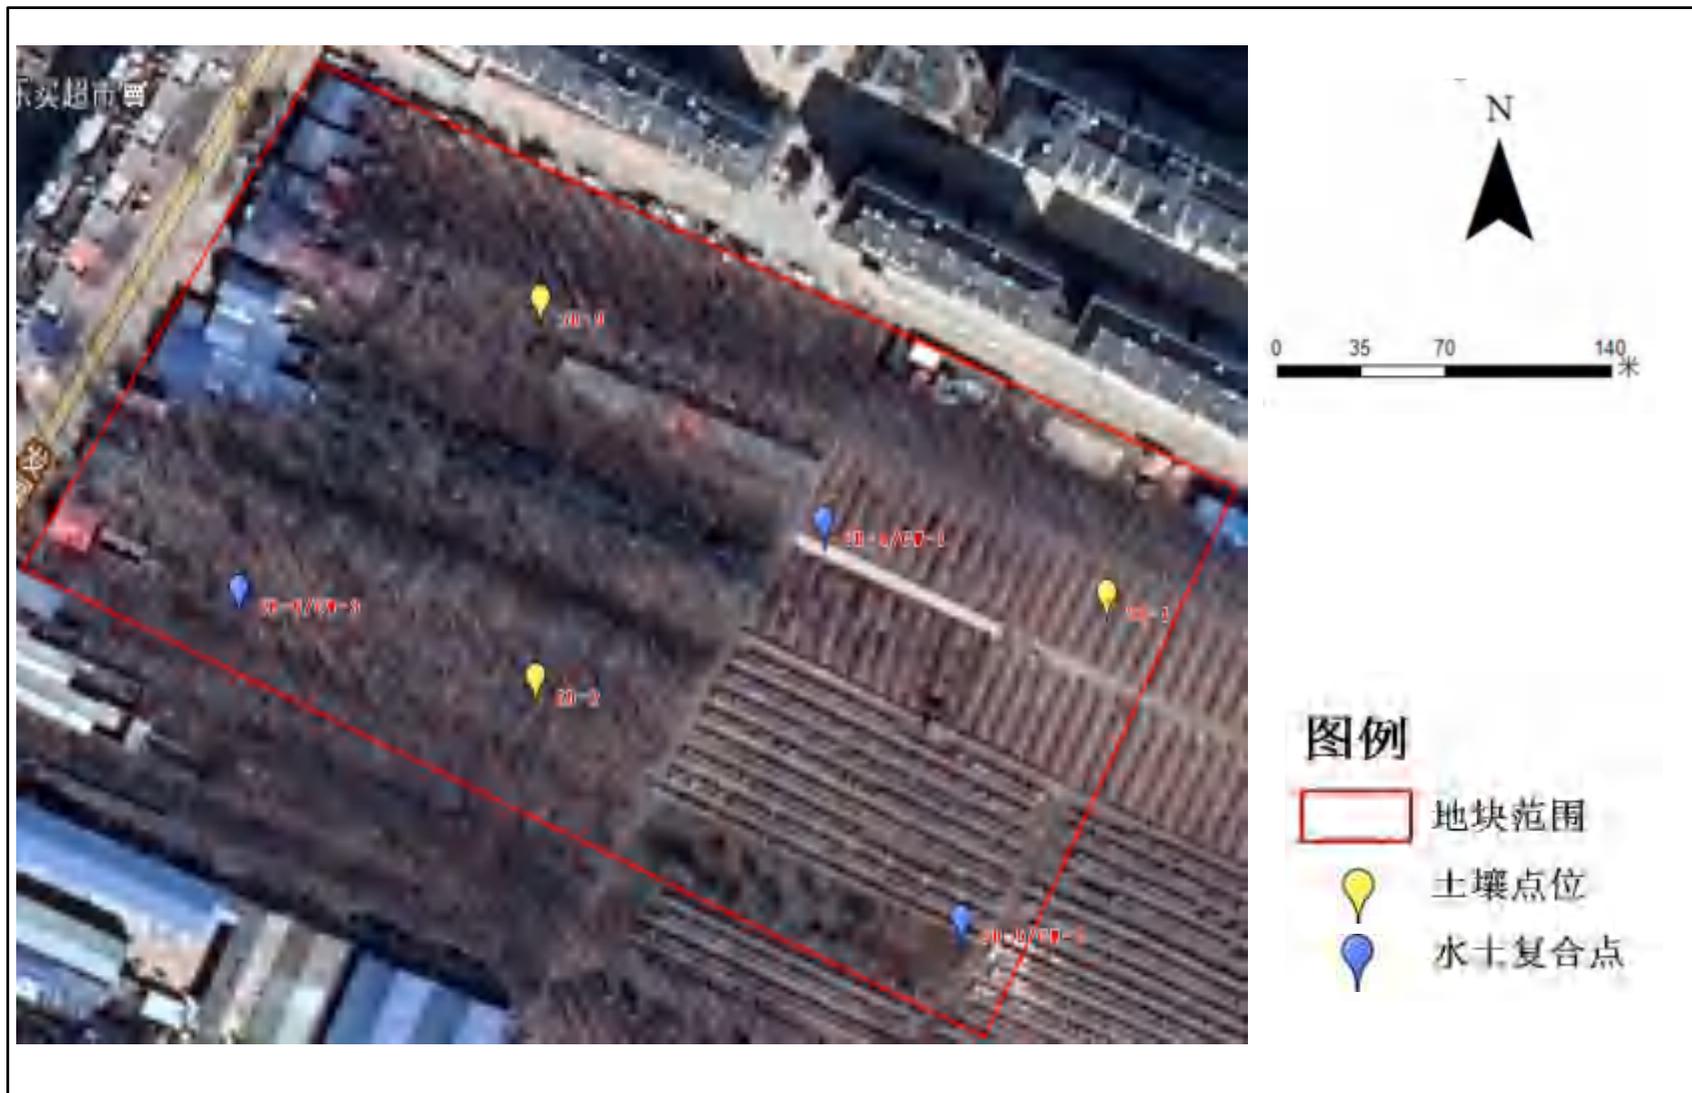
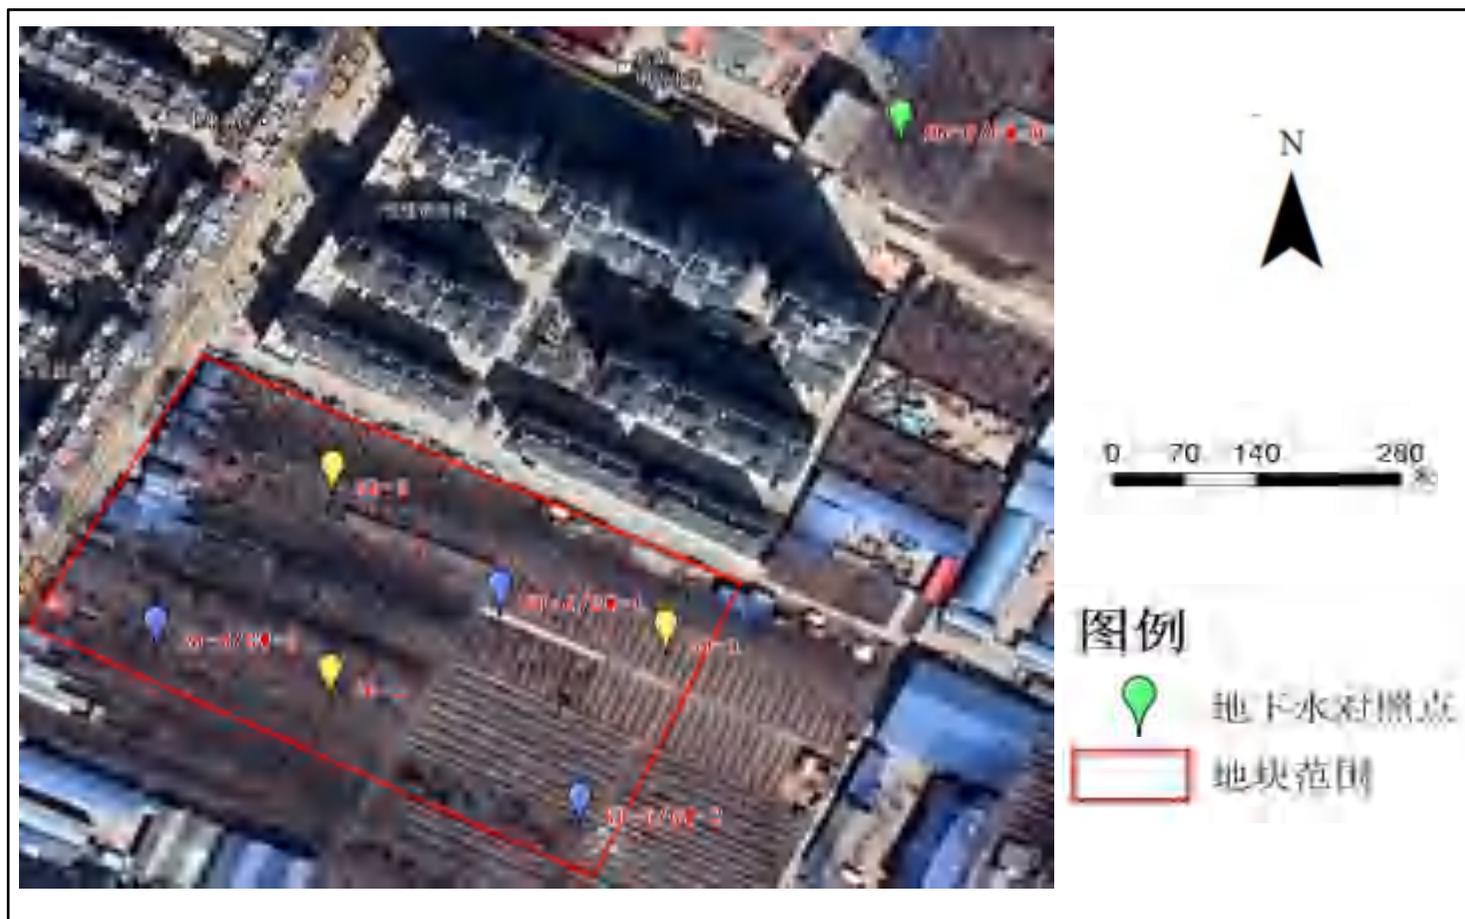
图 8.2-1 监测点位示意图

根据《徐州远通化工有限公司场地工程地质、水文地质条件初步勘察报告》（2021年1月）中部分内容，第2层粉质粘土、第4层粘土进行了渗透系数测试，2层粉质粘土平均垂直渗透系数 3.21×10^{-6} cm/s、平均水平渗透系数 4.425×10^{-6} cm/s；4层粘土平均垂直渗透系数 1.675×10^{-7} cm/s、平均水平渗透系数 3.3×10^{-7} cm/s。根据渗透系数试验资料，上述两层粘性土均为隔水层，第2层粉质粘土隔水性能一般，第4层粘土层隔水性能较好。通过第一阶段资料分析结果得知，调查地块内污染物主要考虑耕土层残留的农药，周边生产企业通过大气沉降影响调查地块的表层土。因此，将1层耕土（杂填土）、2层粉质粘土作为本次调查的关注土层，初步设计钻探深度为4.5m。

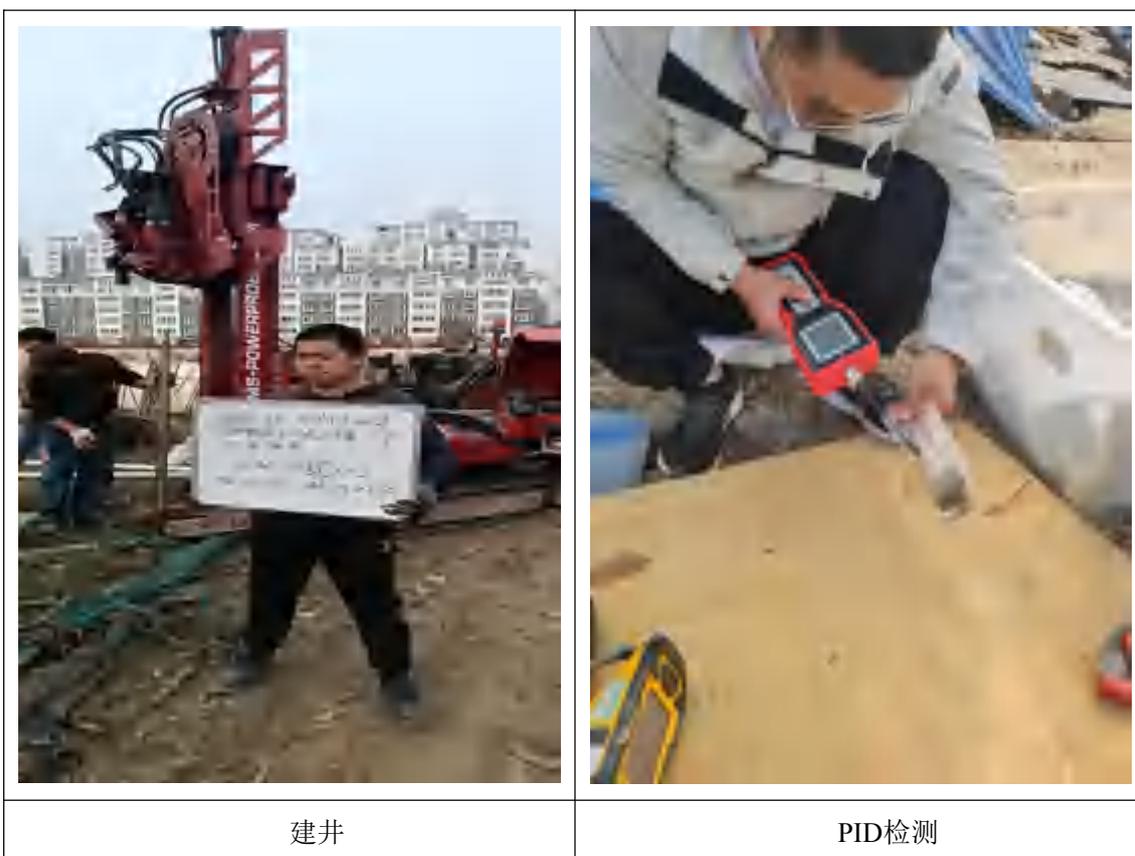
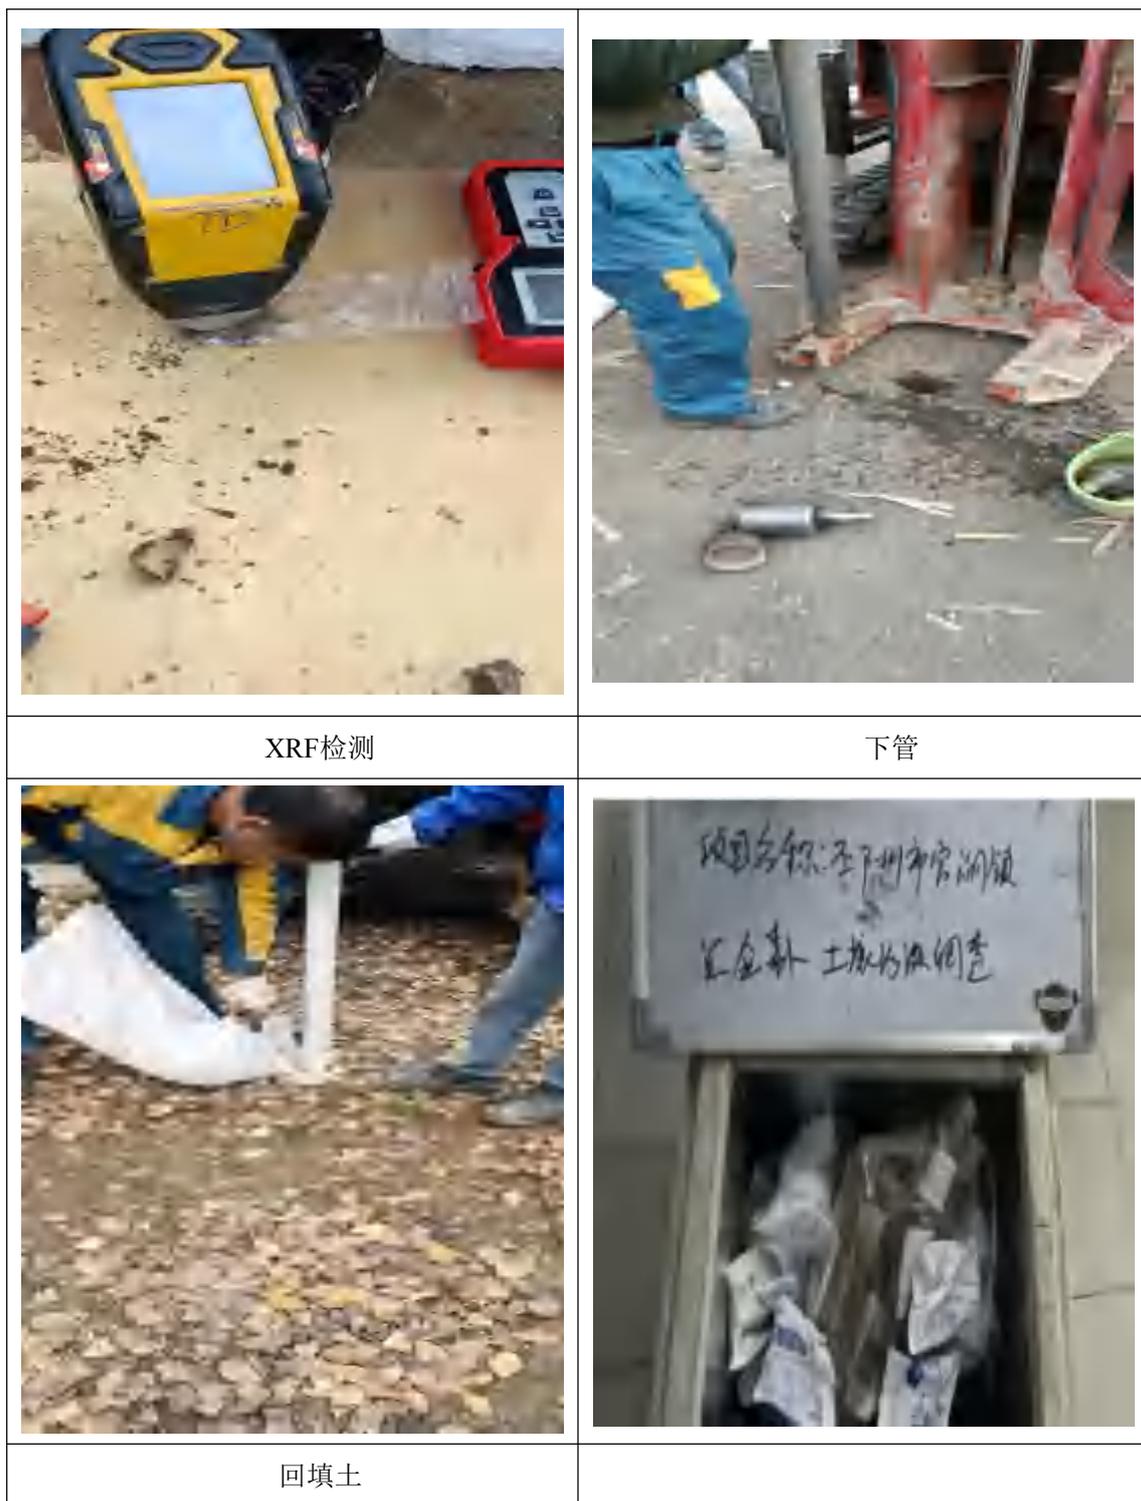
图9.1-1部分现场采样照片

直推式机械钻机采样过程:表层土壤样品采集时,用取样铲适当刨去裸露在空气中的表面土后,再用取样铲取土;深层土壤采用直推式机械钻机钻取土样,达到规定的深度后,拔出钻杆取出柱状采样管,技术人员戴上一次性的无污染橡胶手套,再取出采样管中柱状土样。

用取土器将柱状的钻探岩芯取出后，先采集用于检测VOCs的土壤样品，用刮刀剔除约1cm~2cm表层土壤，用非扰动采样器采集10g原状岩芯的土壤样品推入加有甲醇（色谱级或农残级）保护剂的40mL棕色样品瓶内。用于检测重金属、SVOCs等指标的土壤样品，用采样铲将土壤转移至广口样品瓶内并装满填实。各点位现场采样照片见下图所示。

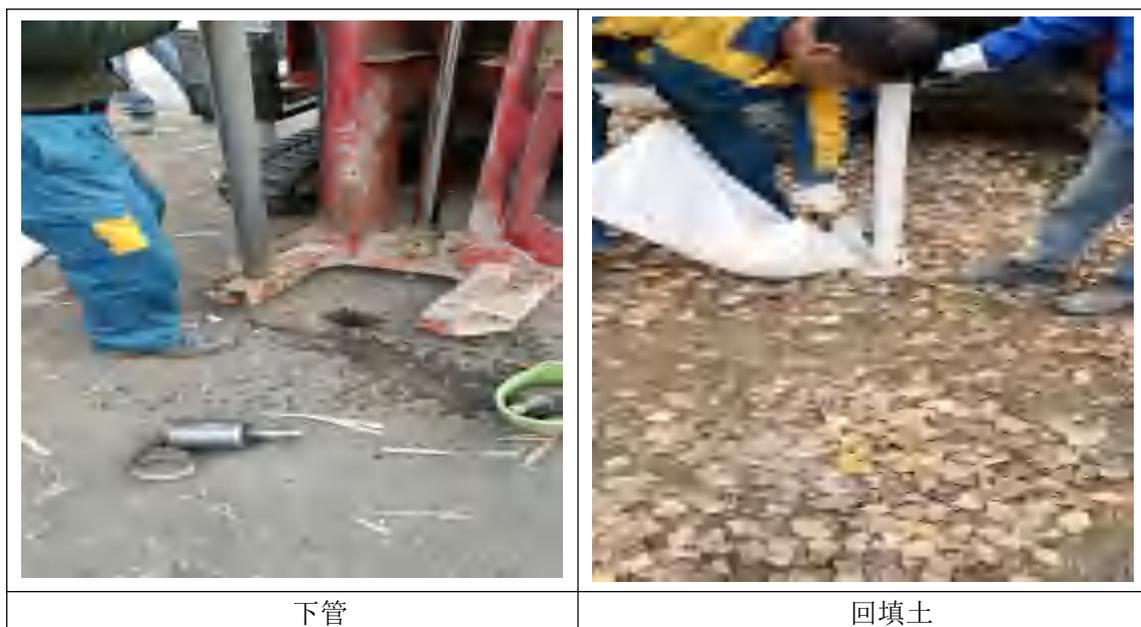
图 5-2 现场安装监测井

地下水监测井是在机械钻孔后，通过井管安装形成的。钻孔完成后，安装一根封底的内径 63mm、外径 80mm 的硬 PVC 井管，硬 PVC 井管由底部密闭的的滤水管和延伸到地表面的白管两部分组成。滤水管部分是含水平细缝（缝宽 0.2mm）的硬 PVC 花管。监测井的深度和滤水管的安装位置，由专业人员在现场根据监测井初见地下水位的相对位置，并根据各监测井的不同监测要求综合考虑后设定。

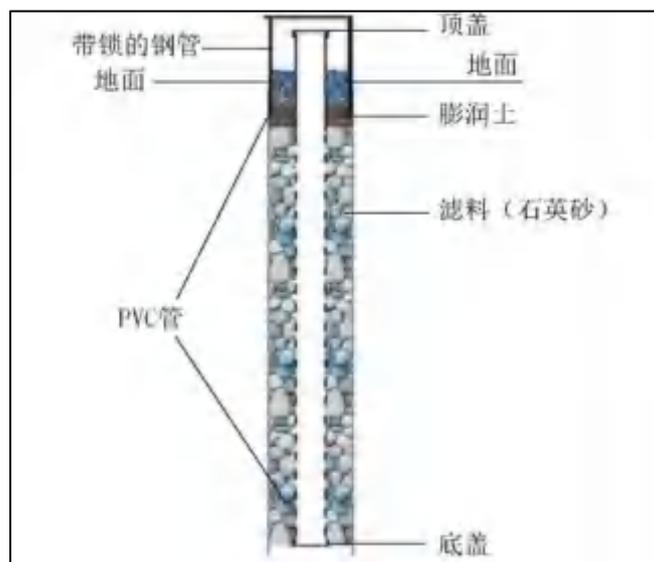
图 5-3 监测井剖面图示例

监测井滤水管外侧周围,用粒径 $\geq 0.25\text{mm}$ 的清洁石英砂回填作为滤水层,石英砂从滤管底部一直回填至花管顶端以上 0.5 米处,然后再回填入不透水的膨润土或陶土。最后,在井口回填至自然地坪处。监测井挖掘记录及监测井安装简图。地下水样品采集、运输和质量保证等,均按照《地下水环境监测技术规范》(HJ/T164-2004)执行。

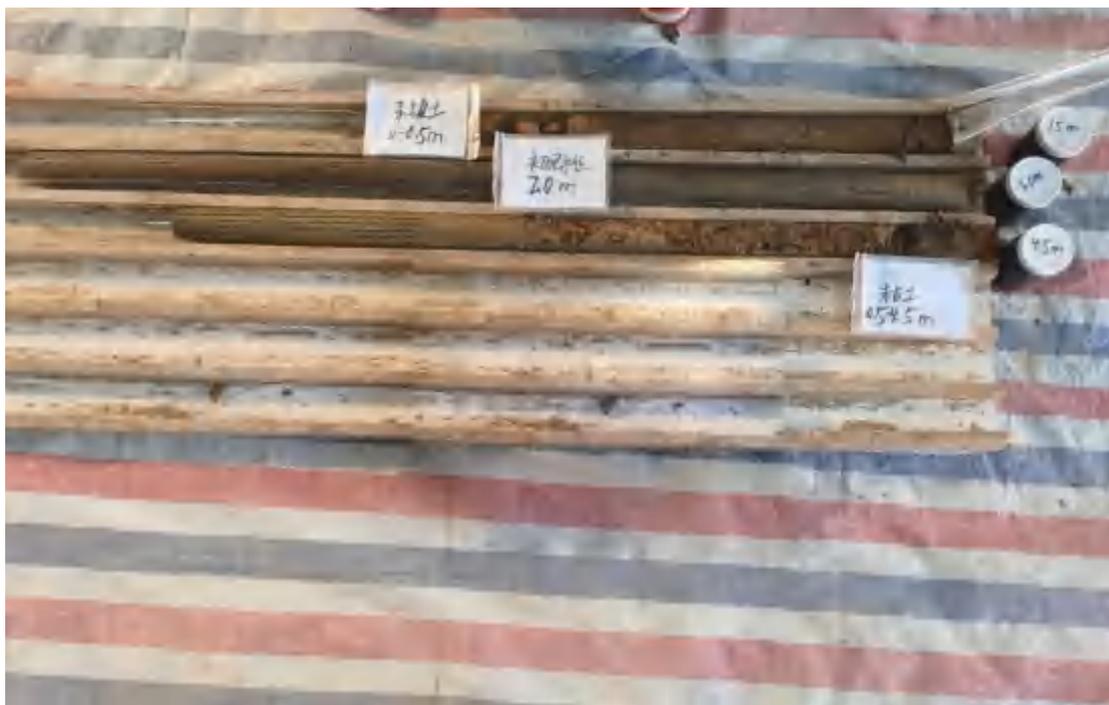
图 10.1-1 现场岩芯展示

根据本次调查的现场土壤钻探结果，场地整体地势平缓，地势落差小，钻探最大深度为 4.5m。土壤由上向下依次为耕土（杂填）、粉质粘土，现场岩芯如图 10.1-1 所示。钻探深度范围内的土层岩性与地勘报告中揭露的情况基本一致，钻孔柱状图如图 10.1-2 所示。

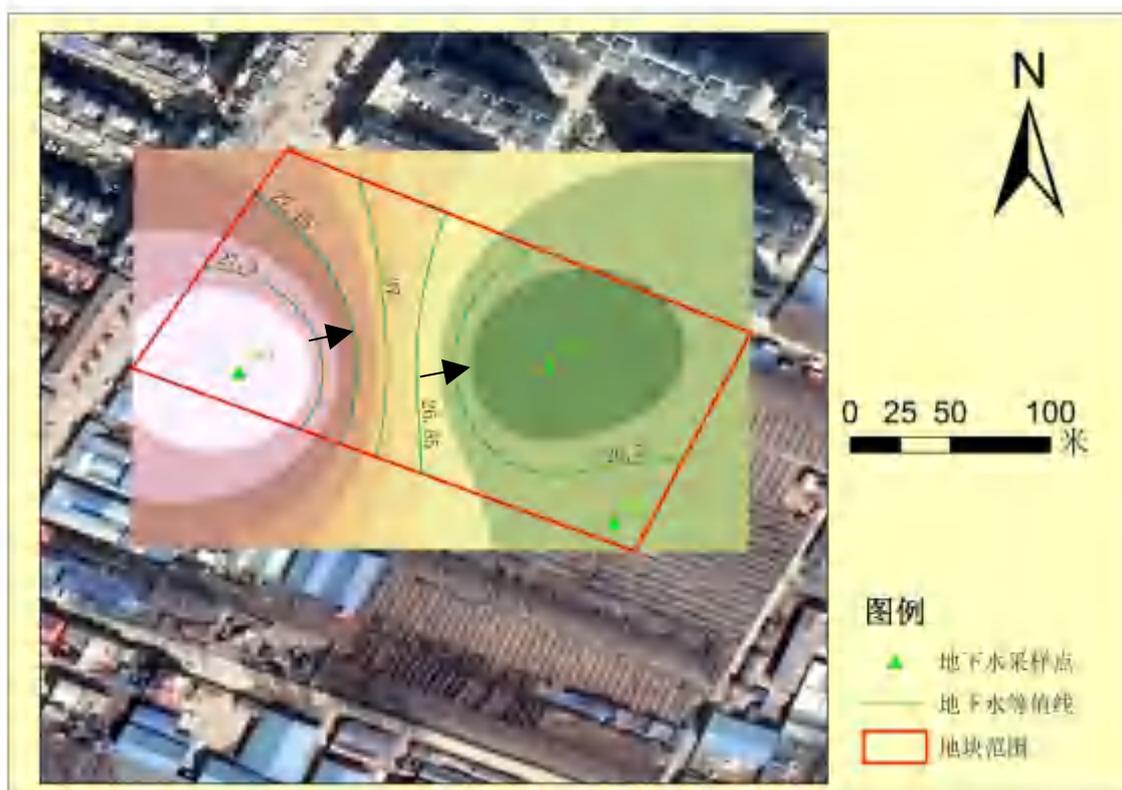
图 10.1-3 地下水流向图

根据钻探过程中揭露的地下水埋藏深度及点位坐标等信息，绘制场地地下水流场图，如图 10.1-3 所示。由图可以看出，地块潜水层地下水流向大致呈自西南流向东北方向，如图 6-1 所示。
